El pasado 27 de junio del 2017 se llevó a cabo la visita de actualización de valor del Edificio Victoria, ubicado en San José Centro, avenida 3ra, entre calles 3ra y 5ta, finca inscrita bajo folio real 1-044459-000

Tabla de Contenidos.

Propósito del avalúo: Actualización de valor de bien inmueble que consiste en un lote con edificio de oficinas y local comercial de cuatro niveles.

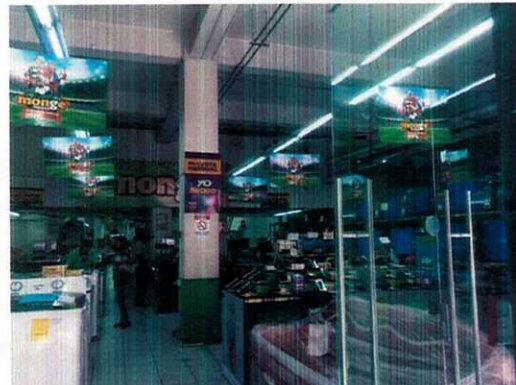
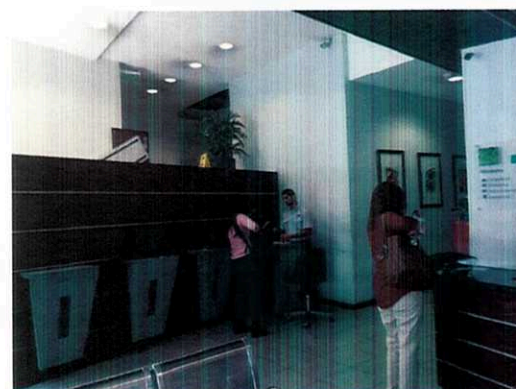
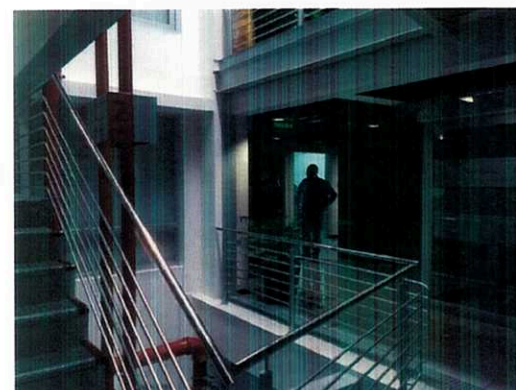
El edificio está compuesto por marcos de concreto reforzado con cerramientos del mismo material. La estructura de techo está hecha con perfiles metálicos, con cubierta de HG.

El edificio cuenta con aleros y precintas en fibrocemento, entepiso de concreto, escaleras de concreto con huellas de madera cubiertas con laminas de aluminio tipo punta de diamante, pisos de cerámica, cielos suspendido, puertas de madera prensada y de vidrio, ventanas con marcos de aluminio y vidrios claros, rodapié en madera, loza sanitaria normal, muebles de cocina en madera aglomerada.

A la edificación (segundo, tercer y cuarto nivel) se le han hecho las siguientes remodelaciones: piso cerámico, cielos suspendidos, loza sanitaria, enchapes en baños, ventanería, pintura general, instalación eléctrica, instalación mecánica (bomba de agua, sistema de bombeo, tanque de agua), instalación pluvial (canaos y bajantes), sistema contra incendios, muebles de cocina,

puertas de madera y de vidrio, rodapié, divisiones livianas internas, sistema de aire acondicionado, baranda de escaleras, superficie de aluminio tipo punta de diamante en el acceso y las escaleras. La fachada y el área interna del edificio fue remodelada.

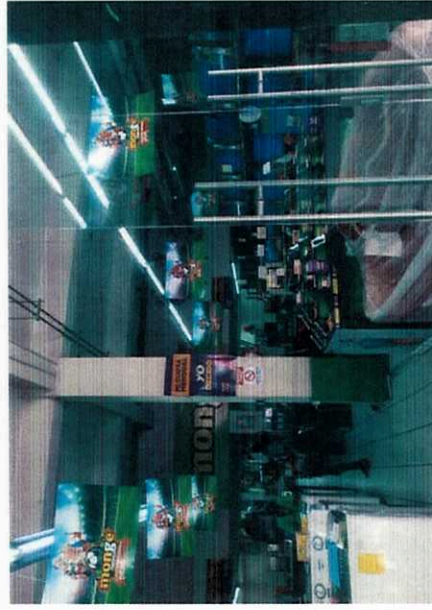
04-LOCAL COMERCIAL

Distribución: el edificio de oficinas está construido en cuatro niveles. El primer nivel está compuesto por un local comercial (Importadora Monge) con área de exhibición, baterías de servicios sanitarios y área de cajas y oficinas. En el segundo, tercero y cuarto nivel se ubican las oficinas administrativas de Auto Mercado y cuenta con área de oficinas, baterías de servicios sanitarios, cubículos, comedor y sala de reuniones. El edificio cuenta con salida de emergencia.
