Srs. Inmobiliaria Santiagomillas S.A.

El pasado 23 de julio del 2024 se llevó a cabo la visita para la valoración de la propiedad ubicada en San José, Santa Ana, Pozos, Vía Lindora, costado sur del Oficentro Forum II. La propiedad cuenta con un supermercado, unos locales comerciales y una amplia zona de estacionamientos.

Datos Generales

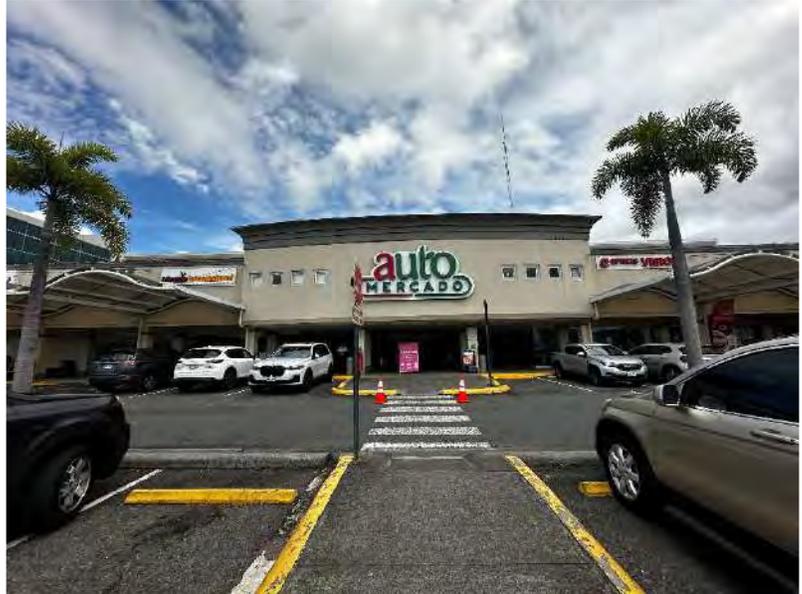
El terreno es medianero con una forma casi trapezoidal, con un frente a calle pública de 108.52 metros. Presenta una relación frente/fondo aproximada de 1 a 1.15.

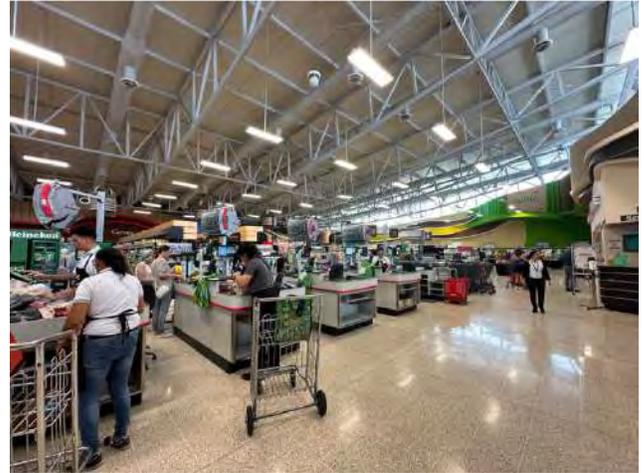
Distribución: El supermercado presenta un área de exhibición y ventas, verdulería, panadería, comidas preparadas, cámaras frías de congelados, carnes, lácteos y verduras, secciones para el preparado de verduras, carnes, pescado y jugos. Además tiene bodegas secundaria, general, de licores y de refrescos, área de recepción de mercadería, cuarto de basura, eléctrico, mecánico, área de tránsito, tanque de captación, bodega de papelería.
