26 de noviembre de 2024

Srs. Inmobiliaria Santiagomillas S.A.

El pasado 11 de julio de 2024, se llevó a cabo la visita para la valoración de la propiedad ubicada en Alajuela, San Isidro, de la esquina suroeste de los Tribunales de Justicia, 1 km al norte camino a Fraijanes. La propiedad cuenta con un supermercado, unos locales comerciales y una amplia zona de estacionamientos.

La valoración se llevó a cabo por medio del enfoque de costo que se refiere a la valoración física del inmueble.

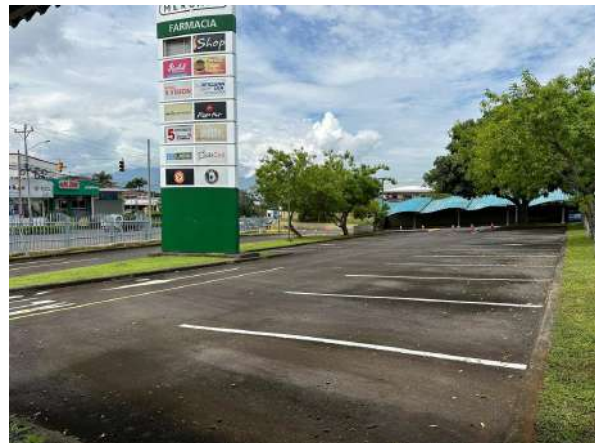
El terreno es medianero con una forma irregular y con un frente a calle pública de 133.24 metros. Presenta una relación frente/fondo aproximado de 1 a 2.8882.

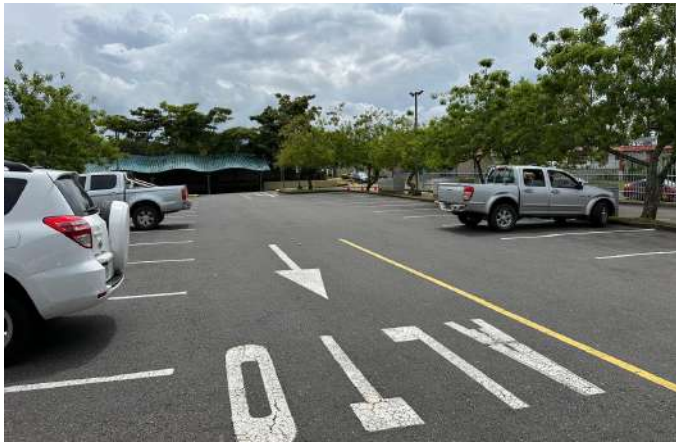
04-PARQUEO

Dentro de las construcciones complementarias se encuentra toda el área de estacionamientos del supermercado y locales comerciales (incluyendo tótem, maceteros, sistema de iluminación y pluvial, entre otros), se tienen los cerramientos perimetrales, pasillos frente a locales comerciales y paso peatonal de acceso a las edificaciones.

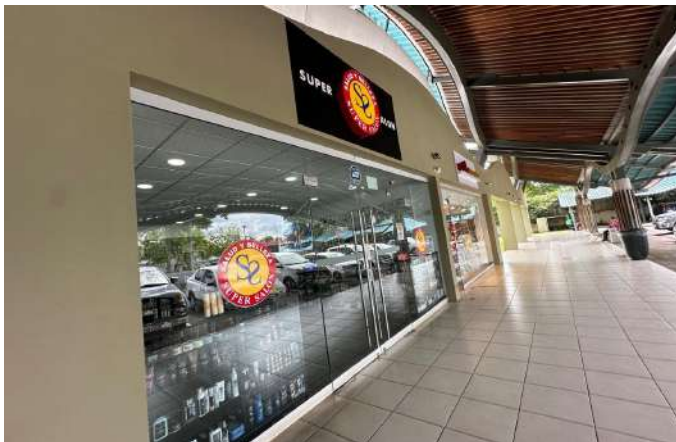
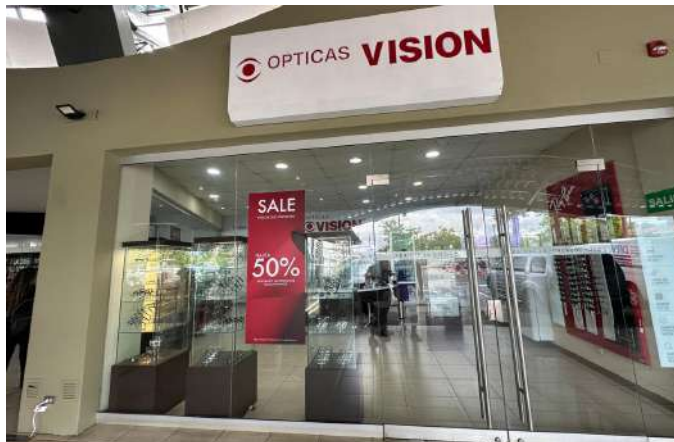
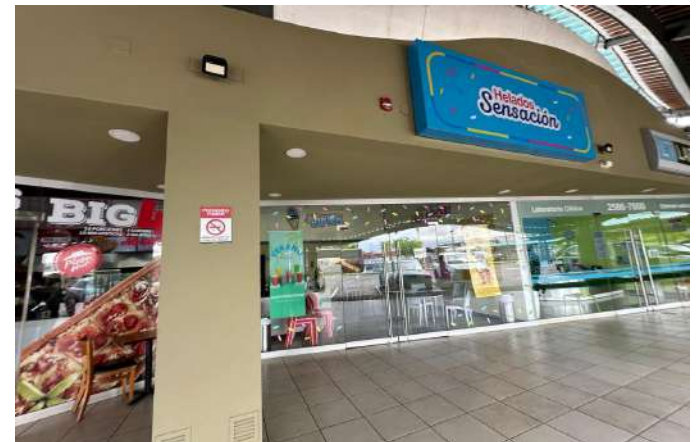
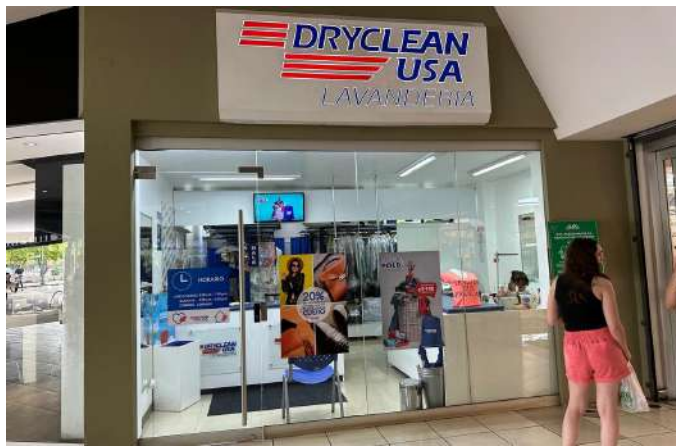
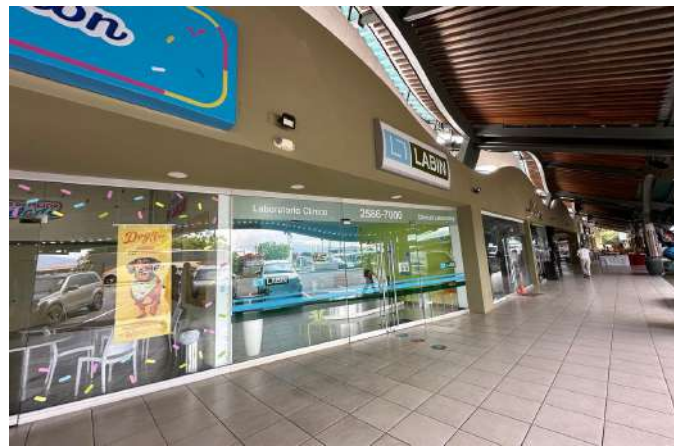
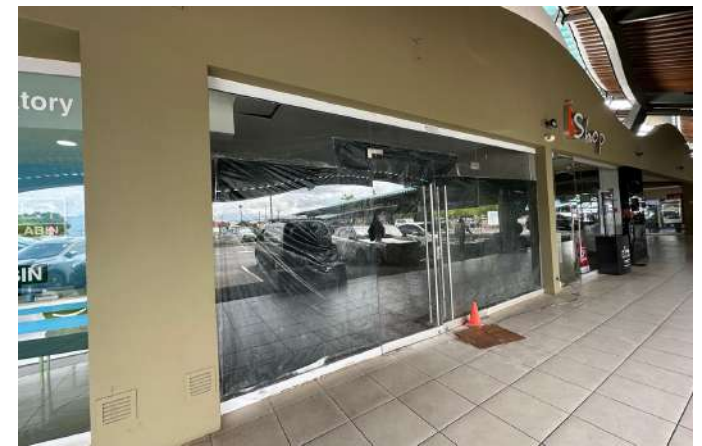
Hacia el este del supermercado se ubica una estructura de dos niveles, en el primer nivel se tienen los locales comerciales, y en el segundo nivel está un área de apoyo al supermercado (oficinas administrativas del supermercado, comedor, vestidores, aula de capacitación, cuarto de monitoreo, tesorería). Esta estructura está construida a base de columnas de concreto armado. La pared colindante con el supermercado es bloques de concreto reforzado, y la pared entre los locales es liviana con forro de gypsum. El cerramiento frontal es a base de perfiles de aluminio anodizado y vidrio temperado. El entepiso es de perfiles de acero y losa de concreto reforzado. La estructura de techo es de acero con cubierta de láminas de hierro esmaltado. Los locales se alquilan en gris (sin acabados), todos los locales se encuentran alquilados, en general con piso cerámico y cielos de gypsum.

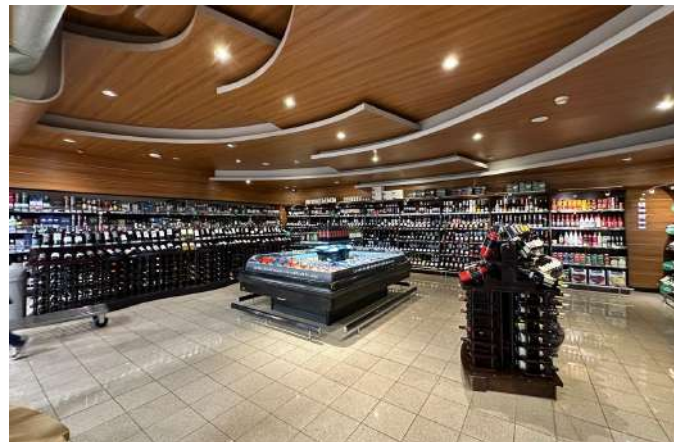
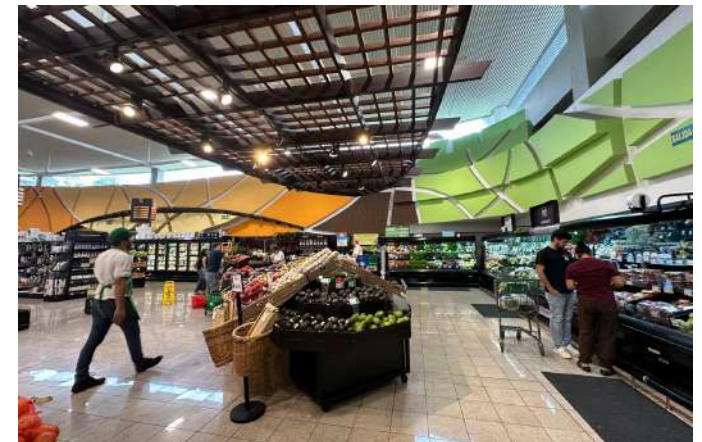
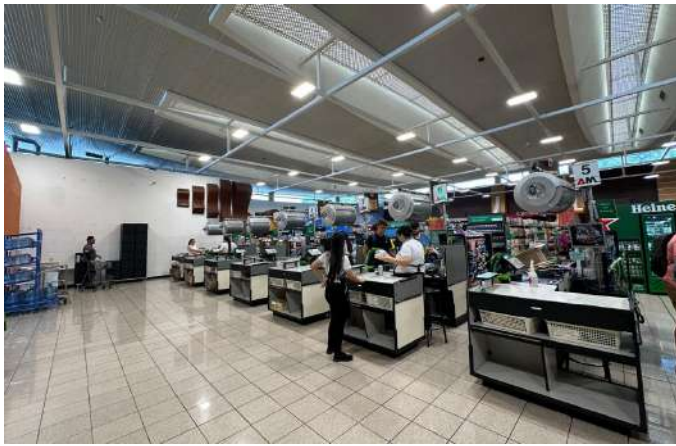
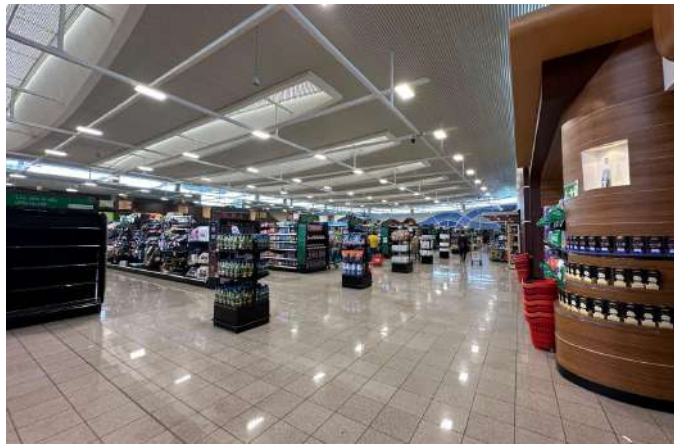
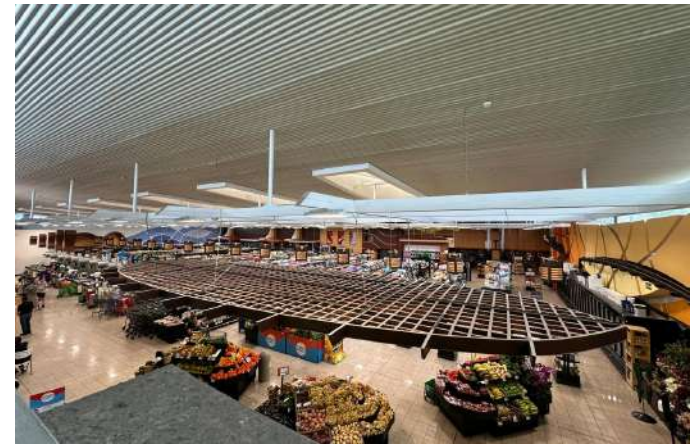
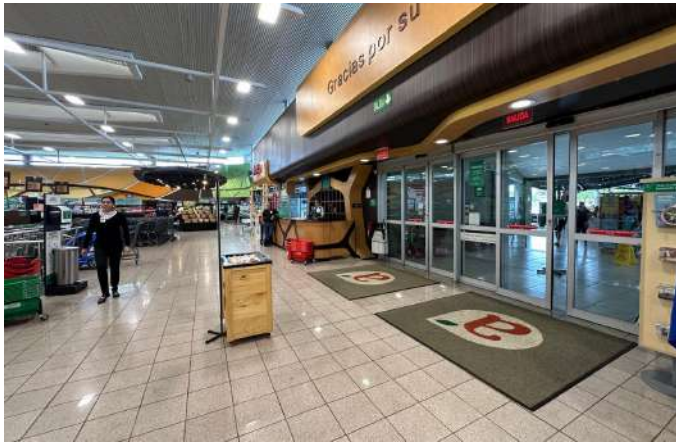
La nave del supermercado se compone de marcos, conformados por columnas de concreto y una estructura de techo metálica, con un diseño arquitectónico especial. De la estructura de techo principal se suspende una estructura metálica secundaria, para soporte del sistema de iluminación. El cerramiento perimetral externo está conformado por primer paño de paredes de bloques de concreto reforzado, un tramo superior de ventanería para iluminación natural y un último tramo de láminas metálicas. Se tienen pisos de mosaico pulido. Hay cielos de lámina metálica decorativa. Las paredes perimetrales, tienen un forro interno de gypsum con volúmenes diseñados arquitectónicamente, algunos forrados con madera. Dentro del supermercado se tiene unos servicios sanitarios para clientes y una panadería, está última tiene piso de quarry tile, paredes con enchapes de azulejo, cielos de PVC, y cuartos fríos.

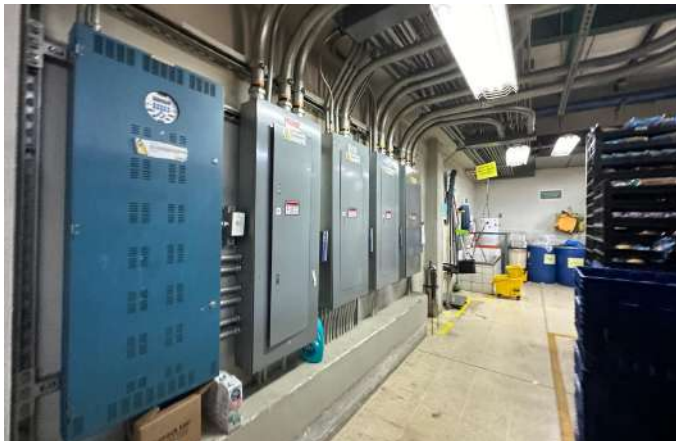
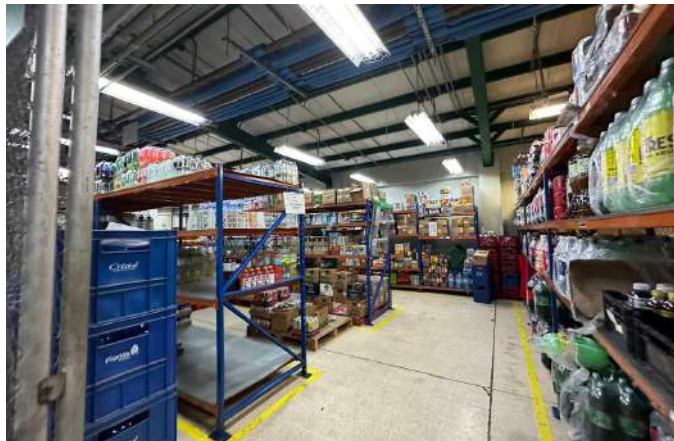
En el anexo sur del supermercado, se tiene el área de bodega construida con marcos de concreto que soportan una estructura metálica de techo, y el cerramiento externo está construido a base de paredes de bloques de concreto reforzado. Se tienen pisos de mosaico terrazo, no hay cielorraso, pero si un aislante térmico, hay un cerramiento de malla ciclón entre el pasillo de circulación y la bodega, además de la estantería con productos. En esta área se ubica un andén de 4 puestos.
