El pasado 18 de julio de 2024 se llevó a cabo la visita para establecer el valor del inmueble, Auto Mercado de Guayabos inscrito bajo folio real 1-670320-000, ubicado en San José, Curridabat, Granadilla, 2 Km Oeste del Liceo Franco Canadiense, distrito primero (Curridabat), cantón décimo octavo (Curridabat), provincia de San José.

La valoración se llevó a cabo por medio del enfoque de costos que se refiere a la valoración física del inmueble. El resultado final de dicha valoración es de **¢5.567.924.191,00** (cinco mil quinientos sesenta y siete millones novecientos veinticuatro mil ciento noventa y un colones con cero céntimos) equivale a **\$10.589.030,83** al tipo de cambio de **¢525.82/US\$**.

El objetivo del trabajo realizado es llevar a cabo la valoración por enfoque de costos, de un local comercial con estacionamientos utilizado como supermercado.

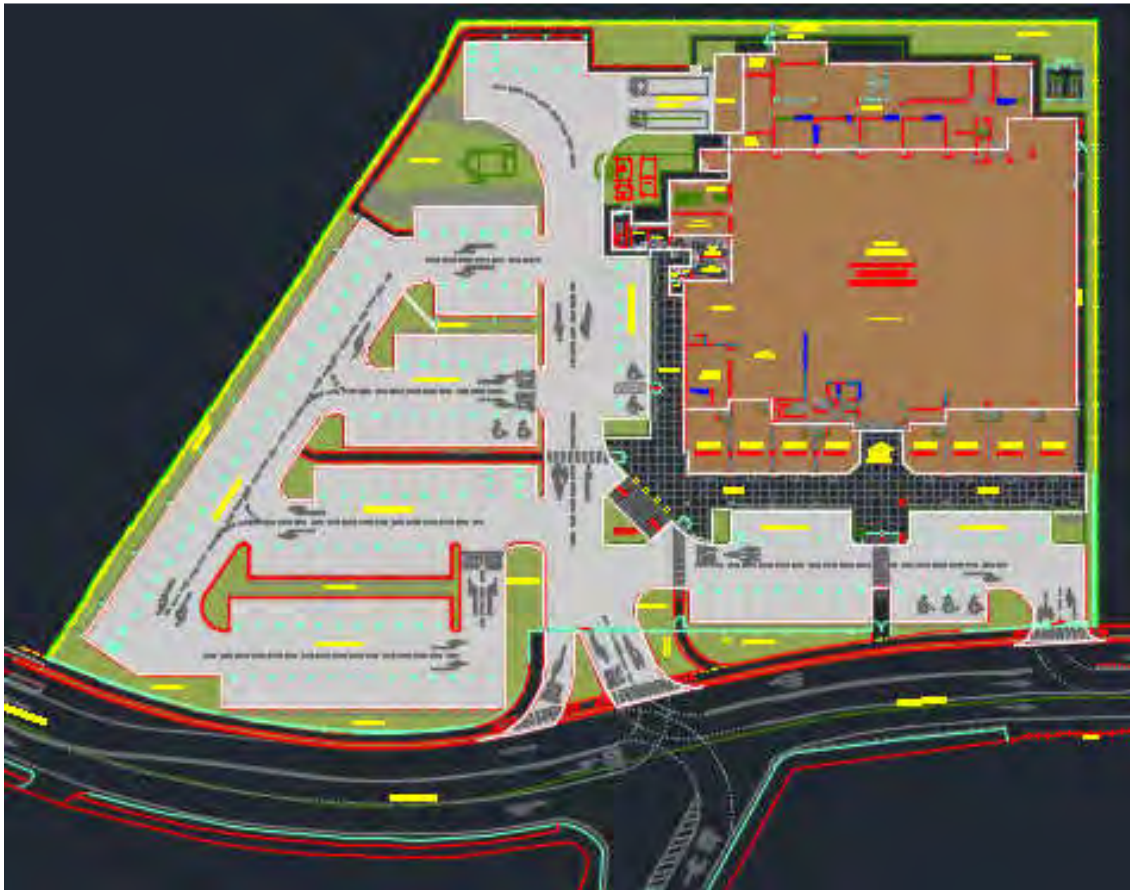
Distribución: El supermercado en el primer nivel cuenta con área de administración, exhibición, cajas, verdulería, cámaras frías de lácteos, congelados verduras, carnes, pescadería, panadería, cafetería y baño para clientes.

En la parte posterior cuenta con áreas de apoyo como bodegas, andén de carga y descarga, cuartos electromecánicos, cámaras frías y áreas de equipos especiales como sistemas de refrigeración, bombeo, incendios entre otros.

Además, cuenta en la parte externa con 8 locales comerciales, batería de baños públicos, comedor, lactancia, cuarto de CCTV y aseo.

En el segundo nivel la edificación cuenta con área de oficinas, pasillo, comedor de empleados, y batería de baños.

El inmueble cuenta en su exterior con áreas de parqueo asfaltado y/o adoquinado, aproximadamente 142 estacionamientos de los cuales 33 espacios son techados. Por otro lado, se tiene planta de tratamiento de aguas negras

Los cerramientos del inmueble son verjas metálicas y malla ciclón.

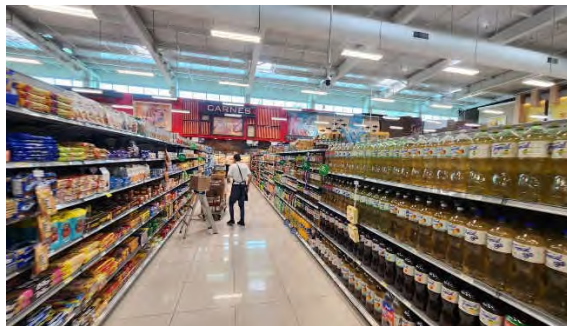
El sistema sismo- resistente del supermercado está compuesto por marcos de vigas y columnas de acero, con cubierta de techo de lámina con canaleta galvanizada. Los cerramientos son de mampostería.

En general, tiene pisos de porcelanato y divisiones internas livianas.

Las cámaras frías tienen paredes en reglilla de PVC y aislante térmico especial para su función. Los pisos son de concreto.

Las oficinas administrativas tienen cielos livianos y pisos de cerámica, con divisiones internas livianas.

El pasillo frontal tiene piso de porcelanato y cubierta de techo con lámina de canaleta galvanizada.

Los locales comerciales con acabados cuentan con divisiones livianas, pisos de porcelanato, cielos gypsum, puertas de vidrio y aire acondicionado.
