El pasado 08 de julio del 2024 se llevó a cabo la visita de actualización de valor del Auto Mercado de El Coco, ubicado en Guanacaste, Carillo, Sardinal, ubicado dentro del Condominio Pacífico, sobre el Boulevard principal de la entrada a la playa del Coco, bajo folio real 5-058131F-000.

La valoración se llevó a cabo por medio del enfoque de costos que se refiere a la valoración física del inmueble. El resultado final de dicha valoración es de **₡3 256 275 175,24** (Tres mil doscientos cincuenta y seis millones doscientos setenta y cinco mil ciento setenta y cinco colones con veinticuatro céntimos), equivalente a **\$6 020 773,57** al tipo de cambio de **₡534.95/US\$**.

Datos Generales

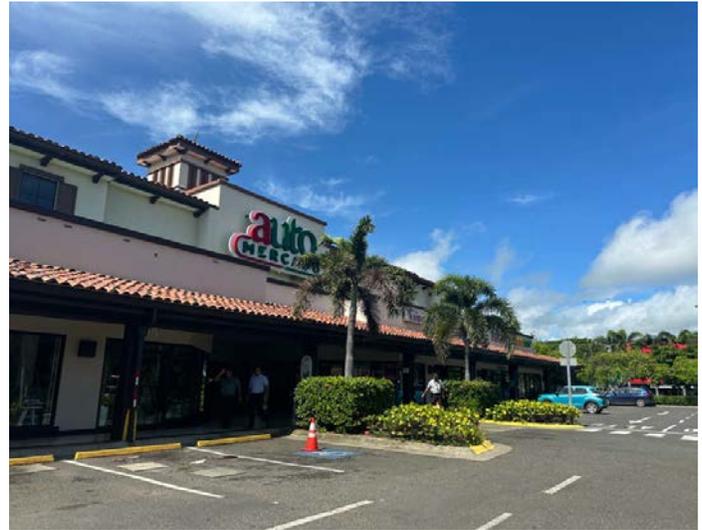
Forma y frente:

La filial presenta una forma completamente irregular (Tiende a la forma triangular).

Presenta un frente a calle principal de 147.37, mientras que el frente a la calle interna del condominio es de 75.56 metros.

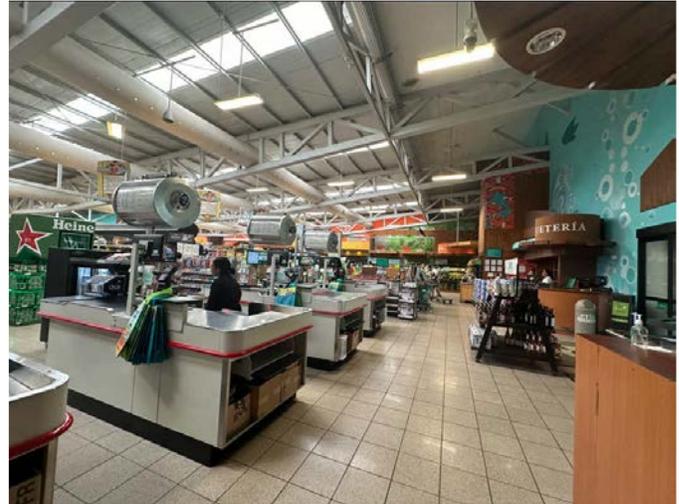
Distribución: El inmueble consta de un supermercado construido en dos niveles y ocho locales comerciales.

El área de supermercado además cuenta con varias bodegas, baños, oficinas y zonas de colocación de equipos, además del área de carga y descarga entre otras.

La edificación se encuentra construida en mampostería integral con algunas paredes livianas en el segundo nivel, estructura de techos metálica, cubierta de Hg con Teja de barro, cubierta tipo multi-panel y losa de concreto. Cuenta con aleros de gypsum con piezas de madera, canoas de HG y bajantes de HG.
